Statische Ertüchtigung eines Mischwassersammlers in Zwickau

Herausforderung mit zahlreichen Zwangspunkten

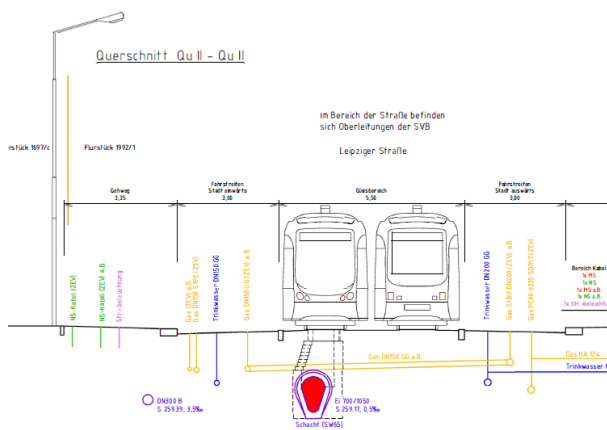
Hierbei verläuft das stadteinwärts führende Gleis unmittelbar oberhalb der Achse des beeinträchtigten Mischwassersammlers.

Abbildung 1 – Querschnitt Bestandssituation (Quelle WWZ, BKS, SVZ)

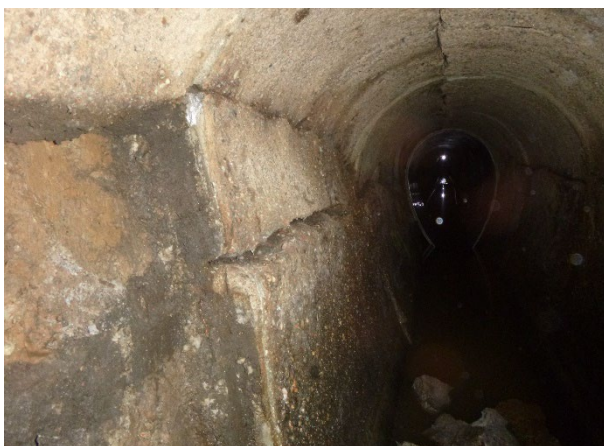
Die festgestellten Schadensbilder zeigten hauptsächlich Verformungen im Scheitel- und Kämpferbereich des vorhandenen Rohrquerschnittes. Weiterhin zeigte die Oberfläche der Betonrohre Auswaschungen und Korrosionsschäden.

Abbildung 2 – Zustand des Sammlers vor Sanierung

Bei der Auswertung aller gewonnenen Ergebnisse und das hierauf folgende Prüfen mehrerer Varianten zur Wiederherstellung, hierunter z. Bsp. die Variante konventionelle Erneuerung, die Montage eines Schlauchinliners oder auch die punktuelle Instandsetzung, sowie die Einbeziehung von örtlichen Bedingungen und Gegebenheiten haben letztendlich zur Wahl einer Sanierung mit vorgefertigten GfK-Rohrmodulen und anschließender Verfüllung des Ringraumes geführt.

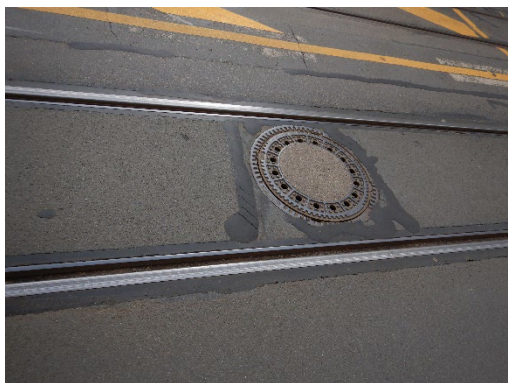
Abbildung 3 – Lage Revisionschächte im Gleiskörper
(Quelle FU Robots Rohrsanierung GmbH)

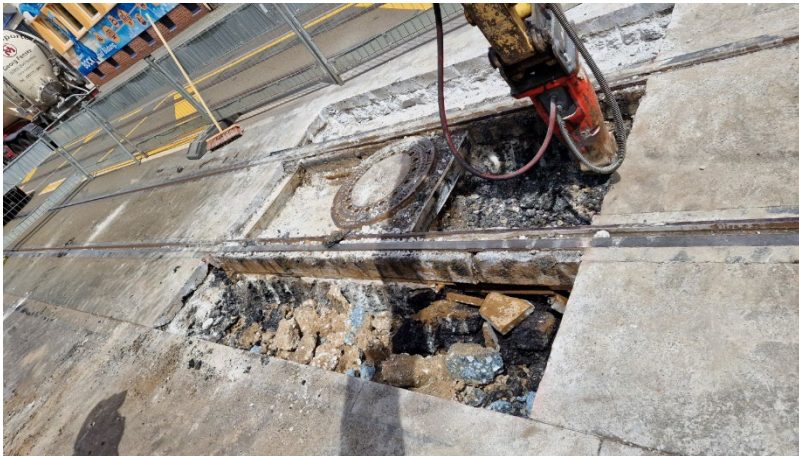
Abbildung 4 – Herstellung der erforderlichen Baugrube und Vorbereitung für die Montage der Stahlkonstruktion (Quelle FU Robots Rohrsanierung GmbH)

Dies konnte durch einen Vorschlag des ausführenden Sanierungsunternehmens – FU Robots Rohrsanierung GmbH realisiert werden, mittels einer Stahlkonstruktion, welche den vorhandenen Gleiskörper, hier speziell die Schienen aufnehmen, die anfallenden Lasten sicher abtragen und ausreichend Platz für die Sanierung bieten sollte.

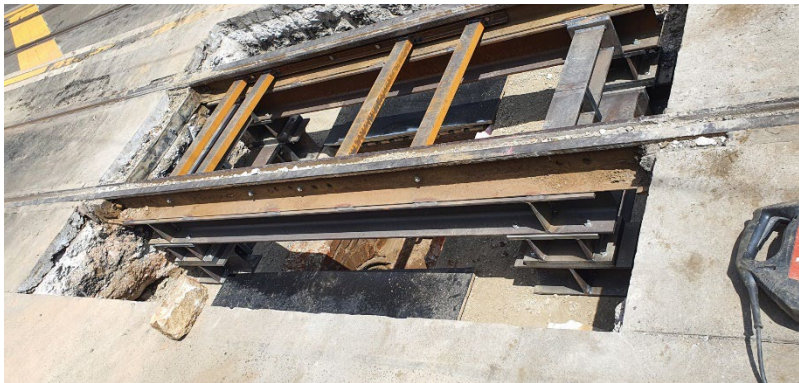
Abbildung 5 fertig montierte Stahlkonstruktion zur Abfangung der vorhandenen Gleise (Quelle FU Robots Rohrsanierung GmbH)

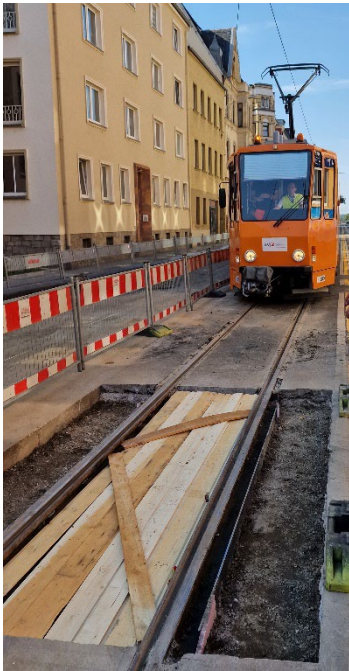
Mit einem Belastungstest seitens der SVZ-Zwickau konnte die Tragfähigkeit der Konstruktion nachgewiesen werden.

Abbildung 6 – Belastungstest
Stahlkonstruktion

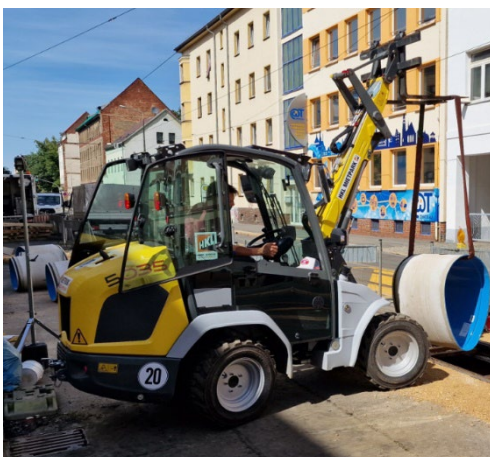
Abbildung 10 – Montage GfK-Rohrmodule (Quelle: FU Robots Rohrsanierung GmbH)

Die eigentliche Sanierung erfolgte von dem vorher genannten zentralen Schacht in die jeweilige Richtung durch Einziehen mit einer Sanierungswinde. Die GfK-Rohrmodule wurden herstellerseits (AMIBLU) so konfektioniert, dass zum einen der maximal erreichbare Restquerschnitt von 600/900 erreicht wurde und die Rohrmodule keinen Schaden durch die Einzieharbeiten erleiden. Die durch die vorhandene Baugrube vorgegebene Öffnungsbreite lag hier bei gerade mal 85cm, somit wurden GfK-Rohrmodule mit einer Baulänge von 80cm und einer Rohrlänge von 70cm gewählt. Die Gesamtanzahl der zu verbauenden GfK-Rohrmodule lag bei 181 Stück. Diese wurden in einem Werk des Hersteller AMIBLU in Barcelona produziert und via Straße nach Zwickau termingerecht befördert. Der Einbau dieser erfolgte über die einzige vorhandene Baugrube und durch das zusammenfügen innerhalb der Baugrube. Hierdurch konnte der Rohrstrang für die jeweilige Haltung aufgebaut und entsprechend positioniert werden.

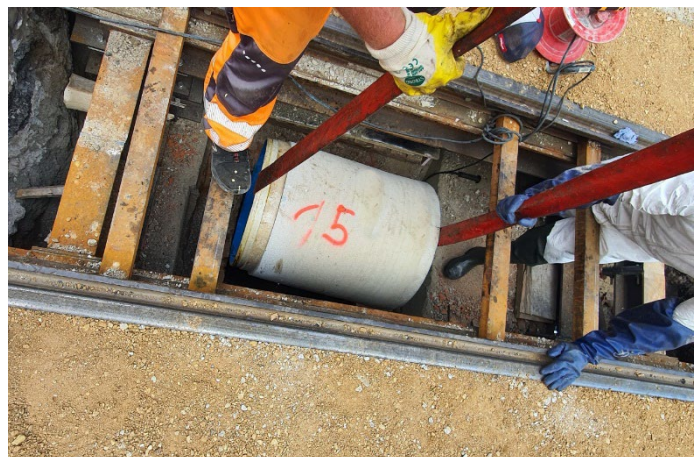
Abbildung 9 – Montage GfK-Rohrmodule (Quelle: FU Robots Rohrsanierung GmbH)

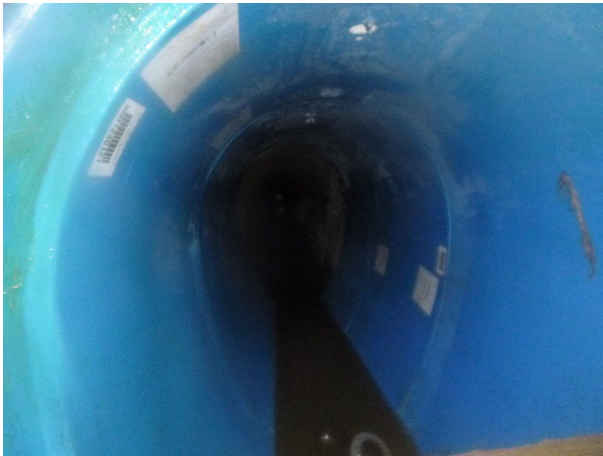
Abbildung 11 – Rohrstrang fertiggestellt 600/900 GfK (Quelle FU Robots Rohrsanierung GmbH)

Sobald der Rohrabschnitt im Bestandskanal positioniert bzw. fertiggestellt war, erfolgte die Öffnung der jeweiligen Seitenzuläufe. Weiterhin wurde der fertiggestellte Rohrstrang in der Haltung durch eine speziell für diesen Anwendungsfall durch den Hauptauftragnehmer neu entwickelten Auftriebssicherung

gegen das Aufschwimmen durch das Verfüllen des Ringraumes mit speziellen Dämmern von innen gesichert.

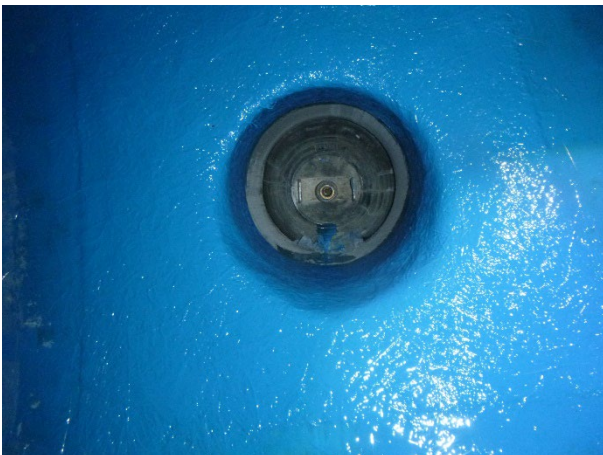
Abbildung 12 – mit GfK-Laminat eingebundener Seitenzulauf (Quelle. FU Robots Rohrsanierung GmbH)

Folgend der Fertigstellung der Rohrstränge für die beiden Kanalabschnitte wurden die vorhandenen Seitenzulaufe mithilfe von vorgefertigten GfK-Rohrstücken und vor Ort hergestellten GfK-Laminat an den neuen GfK-Rohrstrang angebunden.
