Statische Ertüchtigung eines Mischwassersammlers in Zwickau

Herausforderung mit zahlreichen Zwangspunkten

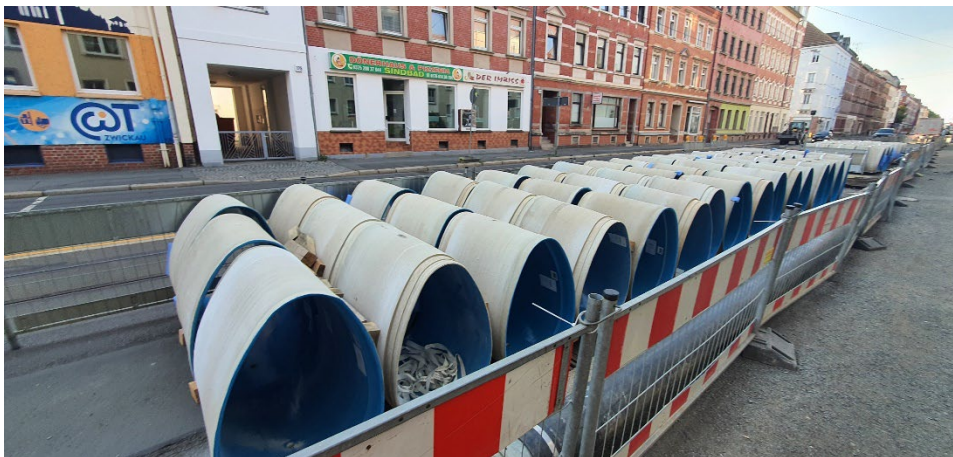
Da es sich hier um ein innerstädtisches Projekt handelt, war die Unfallverhütung und der Baustellenschutz, hier auch von gelagerten Materialien ein besonders sensibles Thema. Da sich in Spitzenzeiten bis zu 100 GfK-Rohrmodulen auf der Baustelle befanden, legte der Hauptauftragnehmer hier besonderes Augenmerk auf die sichere Lagerung und die permanente Baustellenüberwachung durch das Unternehmen Q-Tecc aus Pirna.

Abbildung 7 – Zwischenlagerung von GfK-Rohrmodulen (Quelle: FU Robots Rohrsanierung GmbH)

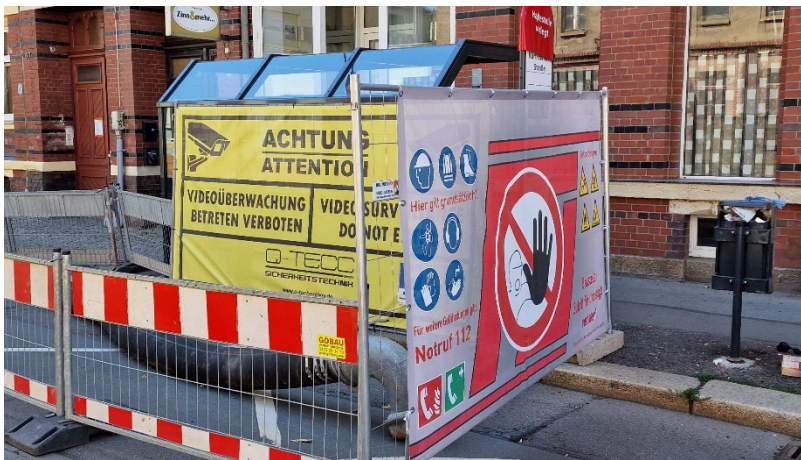
Mit ihrer speziellen und innovativen Baustellenüberwachung konnten somit Schäden durch Vandalismus verhindert werden.

Abbildung 8 – Baustellenabsicherung und Hinweise auf Baustellenüberwachung (Quelle: FU Robots Rohrsanierung GmbH)
